## Intel 原装万兆光纤网卡 X 无法识别问题解决案例

#### 问题描述

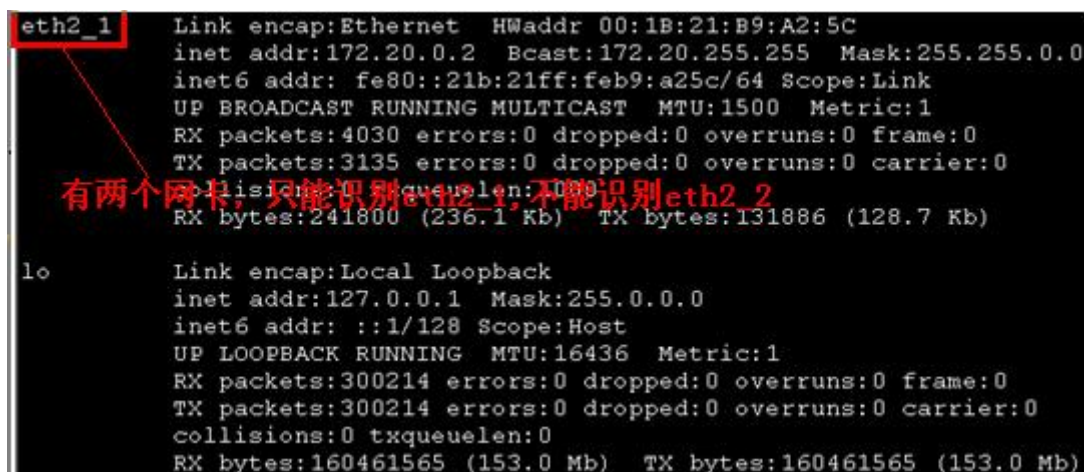
图 1 查询网卡在位信息

X520-SR2 10G 双口网卡（eth2\_1 和 eth2\_2），但只能够查询到其中 1 个网卡 eth2\_1 如图 1 中红色框所示：

有两个网卡，只能识别eth2\_1，不能识别eth2\_2
